# YÜKSEK SICAKLIĞIN SIFCON'UN DİRENCİNE ETKİSİ

#### EFFECT OF HIGH TEMPERATURE ON THE RESISTANCE OF SIFCON

Çağlar Yalçınkaya, Ahsanollah Beglarigale

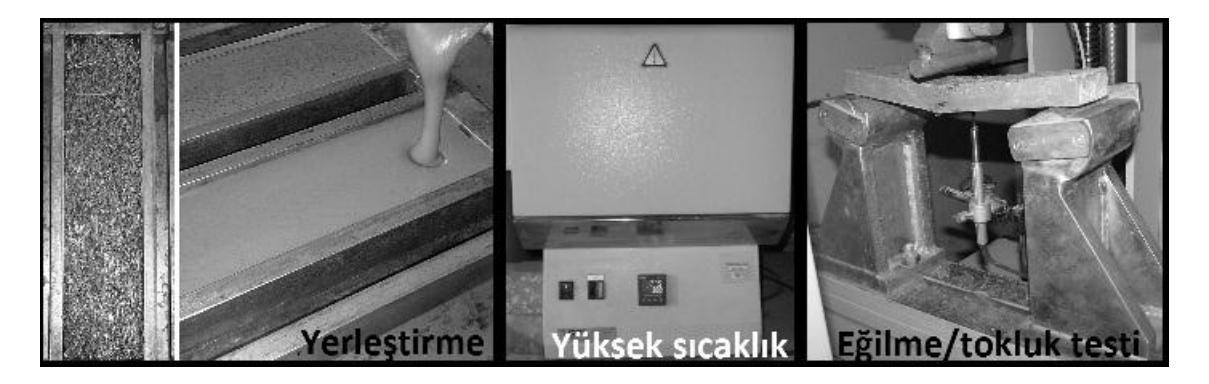
Şekil 1. SIFCON numunelerinin hazırlanışı, yüksek sıcaklık fırını ve eğilme testi

Eğilme deneyleri kapalı devre bir pres kullanılarak yapılmıştır. Geri besleme, örnek üzerinden alınan deplasman değerleri kullanılarak gerçekleştirilmiştir. Lifli kompozitlerde yükleme hızı 0,5 mm/dakikadır. Lifsiz örneklerde ise hamurların gevrek karakteri nedeniyle yükleme hızı 0,05 mm/dakika'ya kadar indirilmiştir. Orta noktadan tekil yüklemeli olarak gerçekleştirilen eğilme deneylerinde mesnet açıklığı 270 mm'dir. Çentiksiz ince prizmatik numuneler (25×60×305 mm) ile yapılan yüklemede yük-sehim eğrisinin altında kalan alan tokluk olarak hesaplanmıştır. SIFCON üretimi, yüksek sıcaklık işlemi ve numunelerin eğilme deneyi Şekil 1'de gösterilmektedir.

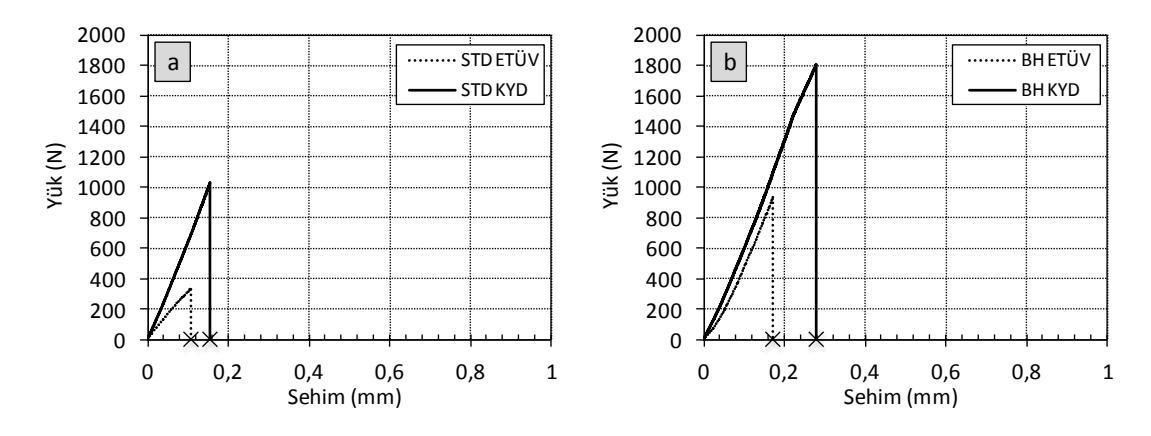
Şekil 2'de SIFCON kompozitinin bağlayıcı harcının (lifsiz numuneler) üç noktalı eğilme yükü – sehim grafikleri verilmektedir. Şekil 2(a)'da standart su kürü numunelerinin (STD) ve Şekil 2(b)'de buhar kürü (BH) görmüş numunelerin yük – sehim eğrileri görülmektedir. Eğilme deneyine tabi tutulan numuneler ince plak formunda ve iri agrega içermemektedir. Bu sebeple lifsiz numunelerde eğilme yükleri altında oluşan çatlak köprülenememekte, kısa olan çatlak yolu bir anda kat edilmekte ve yük – sehim bölgesinin inen kol kısmı elde edilememektedir. Kapalı devre cihazda daha büyük, plak formunda olmayan prizmalar kullanıldığında inen kol bölgesinin elde edildiği görülmüştür. Ancak bu çalışma kapsamında plak formunda numunelerin performansı araştırılmıştır. Lif içermeyen harçlar yüksek sıcaklık uygulamasına dayanamamış, parçalanmıştır. Numuneler, 240 – 280°C aralığında patlamıştır. Patlayarak dağılmış bir harç plağın toparlanmış hali Şekil 3'te görülebilir. Bu sebeple Şekil 2'de yalnızca yüksek sıcaklığa maruz kalmamış kontrol numunelerinin eğrileri vardır.

Şekil 2. Su kürü (a) ve buhar kürü (b) uygulanan harçların yük – sehim grafikleri

Şekil 2'de buhar kürü görmüş harçların maksimum eğilme yüklerinin, su kürü görmüş harçların yaklaşık olarak KYD kırımda 1,8 katı, etüv işlemi sonrası kırımda 1,3 katı olduğu görülmektedir. Numuneler maksimum yükte gevrek olarak kırılmakta, uvgulanan vükleme hızında kuvruk bölgesi ani düsüs göstermektedir. Etüv islemi ile tepe noktası sehimleri ve maksimum yükler önemli oranda düşmektedir (%50 ila %70). Etüv işlemi sonrası eğrinin yatay eksene doğru yattığı, yani rijitlikte kayıp olduğu görülmektedir. Bu davranış su kürü sonrası daha belirgindir. Kırık yüzeyler incelendiğinde etüv görmüş numunelerde çatlağın pürüzlü, KYD numunelerin düz bir kırılma yolu izlediği görülmüştür. 50°C'de 48 sa kurutma işlemi şiddetli bir işlem olmasa da 880 kg/m<sup>3</sup> bağlayıcı dozajlı, 0.30 su/bağlayıcı oranlı, iri agrega içermeyen (D<sub>maks</sub>=1 mm) bu karısımlarda mikro catlaklara sebep olduğu sövlenebilir. Kuruma büzülmesi sonucu C-S-H tabakaları arasında yüzey enerjisinin artışına bağlı olarak C-S-H partikülleri arası bağlar kuvvetlenebilir ve dayanım artışı olabilirken, gevrek bir malzemede mikro çatlak oluşumundan dolayı eğilme dayanımı düşüşü gözlenebilir [3]. Bu çalışmada etüv işlemi sonucu oluşan mikro çatlaklarda çatlak köprüleyecek nitelikte agrega iskeletinin olmayışı ve gevrek olan matris sebebiyle ilk etki baskın çıkmıştır.

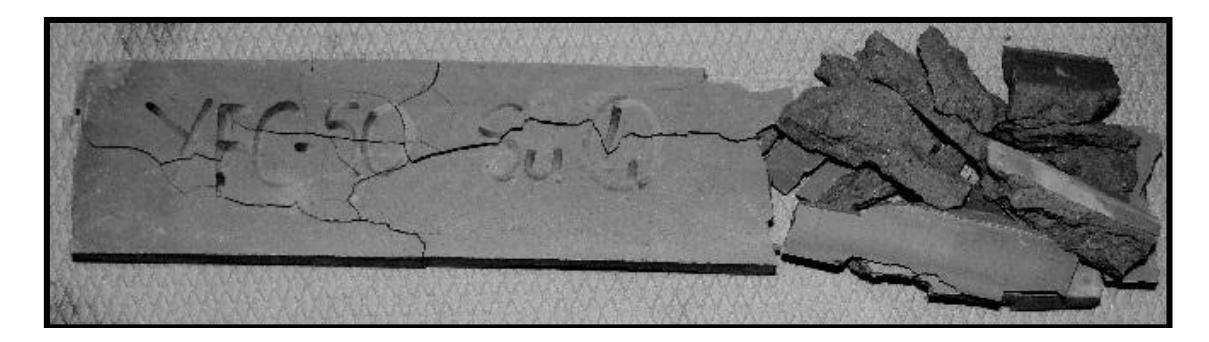
Şekil 3. Yüksek sıcaklık etkisinde parçalanmış harç plağı

Yüksek sıcaklık etkisinde 100°C'de kılcal boşluklardaki su uzaklaşmaktadır. Jeldeki adsorbe su ve hidratlardaki bünye suyu 300°C'ye doğru buharlaşmaya başlamaktadır. Bu aşamada betonda büzülme önemli seviyelerdedir ve yapıdan dışarı çıkmaya çalışan su, boşluklarda buhar basıncı oluşturur. 300°C'den itibaren alüminli ve demiroksitli bileşenler dehidrate olmaya başlar. 400°C dolaylarında Ca(OH)<sub>2</sub>'den CaO'e dönüşüm başlar ve 600°C'ye yaklaştıkça C-S-H yapısı hızla tahrip olur [4]. Yüksek sıcaklık etkisinde numune nem içeriğindeki artış buhar basıncın arttırmaktadır. Silis dumanı

kullanımı sonucu boşluk sistemindeki azalma ve çaplardaki daralma sebebiyle özellikle yüksek dayanımlı betonlar patlayarak parçalanabilmektedir. Aydın vd. [5]'nin çalışmasında yüksek dayanımlı lifsiz harçlarda parçalanma 300°C'nin üstünde oluşmuştur. Çelik lifli numunelerde ise 300°C'de eğilme dayanımı artışı not edilmiştir. Bu çalışmada tüm harç numuneleri 240 – 280°C aralığında parçalanmıştır. Karışımların iri agrega içermemesi, 0,30 olan su/bağlayıcı oranı, SD içeriği ve kendiliğinden yerleşen harç olması sebebiyle daralan boşluk yapısı sonucu patlamanın daha düşük bir sıcaklıkta görüldüğü söylenebilir.
